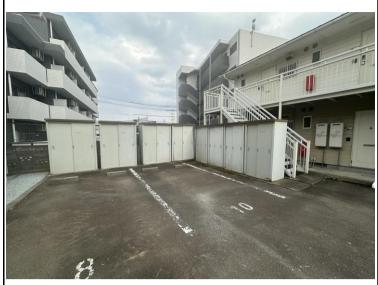
備考:施工前

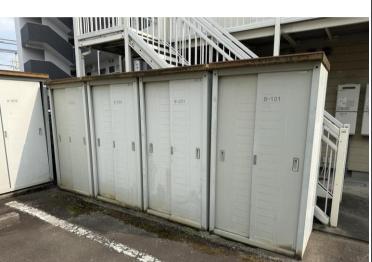
ファイル名:IMG_5705.jpeg

備考:施工前

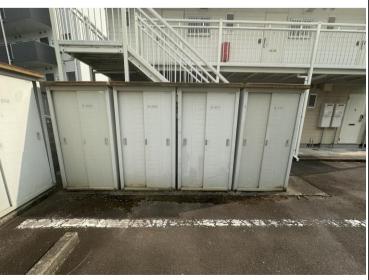
ファイル名:IMG_5698.jpeg

備考:施工前

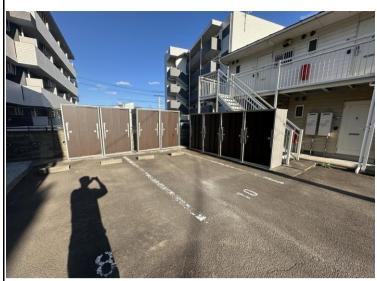
備考:施工後

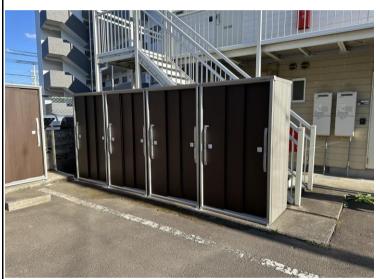
備考:施工後

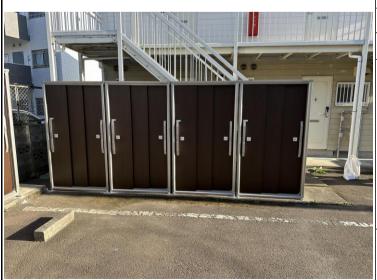
ファイル名:IMG_5764.jpeg

備考:施工後

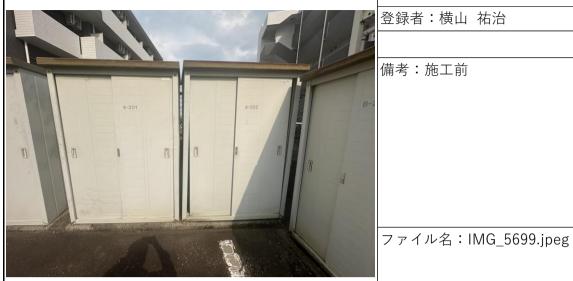
備考:施工前

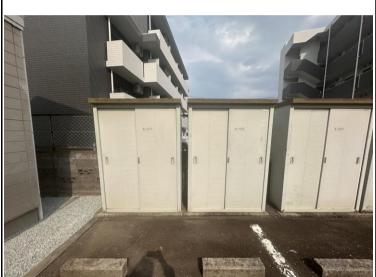
備考:施工前

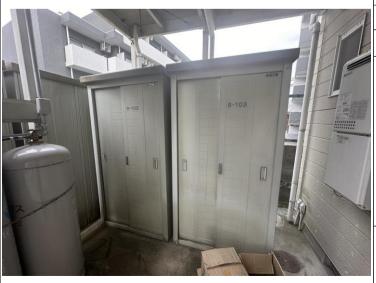
ファイル名:IMG_5703.jpeg

備考:施工前

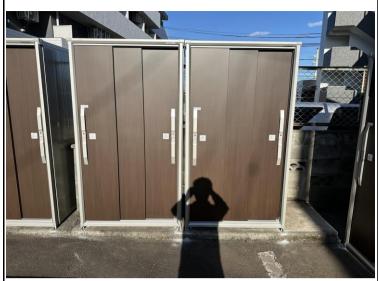
備考:施工後

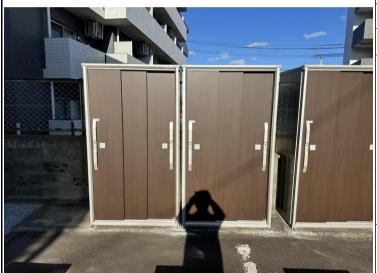
備考:施工後

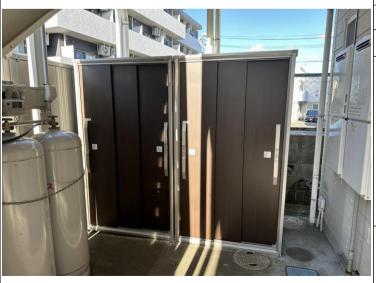
ファイル名:IMG_5768.jpeg

備考:施工後

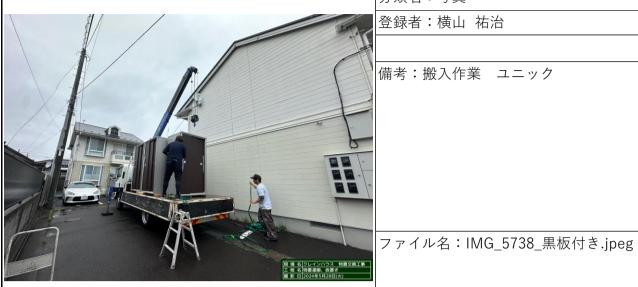
備考:搬入作業 ユニック

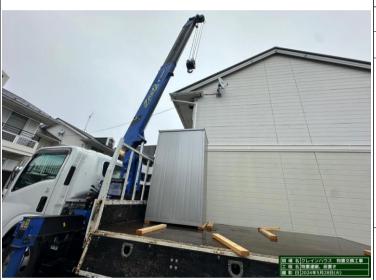
備考:搬入作業 ユニック

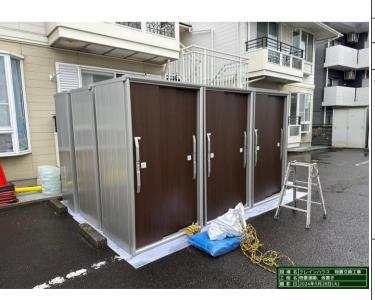
ファイル名:IMG_5739_黒板付き.jpeg

備考:物置仮置き状況

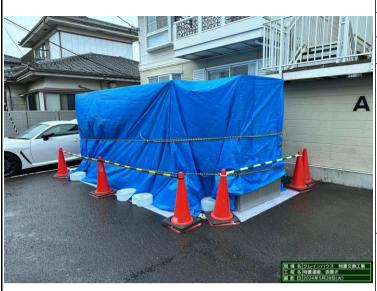
備考:物置仮置き状況

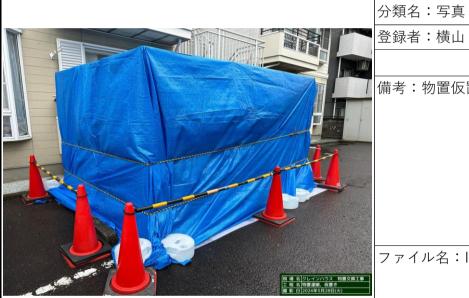
ファイル名:IMG_5741_黒板付き.jpeg

備考:物置仮置き状況

備考:残置物 処分致しました

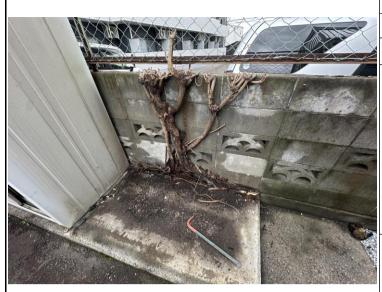
備考:木の根 撤去前

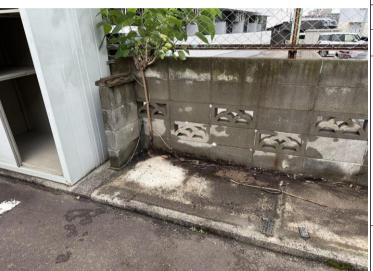
備考:木 撤去前
