ベルシティ 銀杏町 4 階居室漏水補修工事

施 工 写 真

2024 年 9 月

株式会社 仙台美装

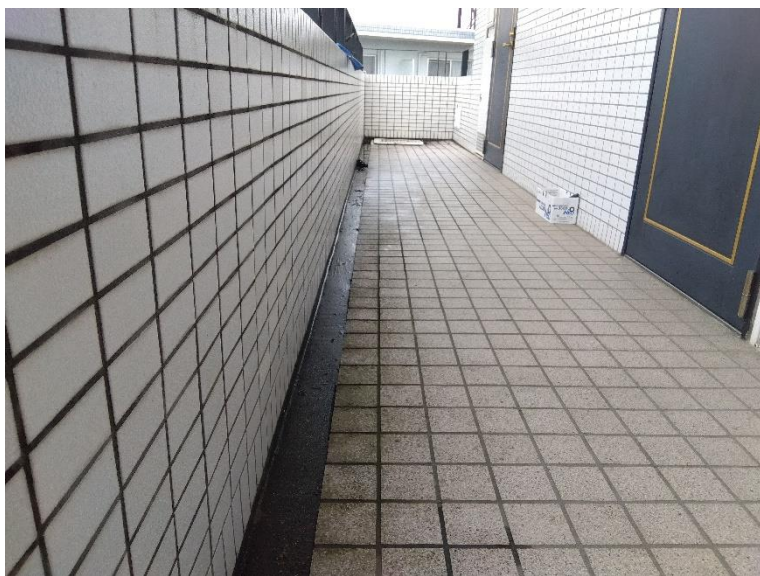
施工前(東側)

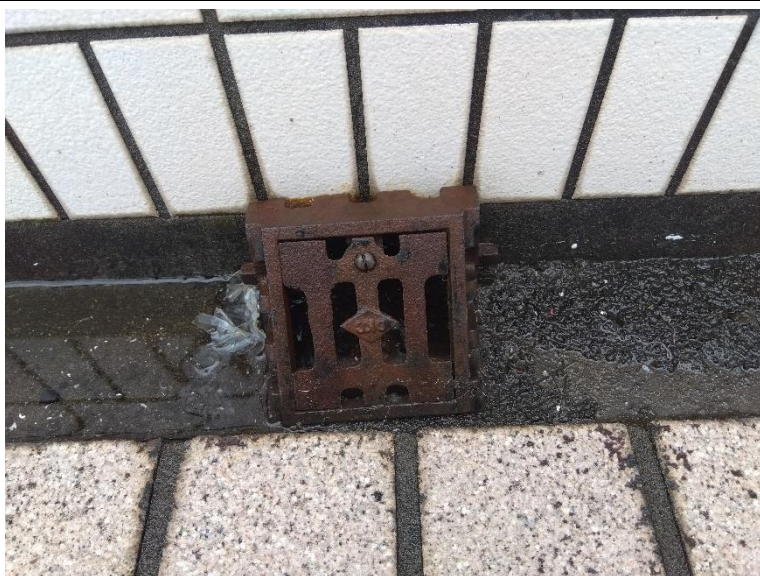
同 上(既存ストレーナー)

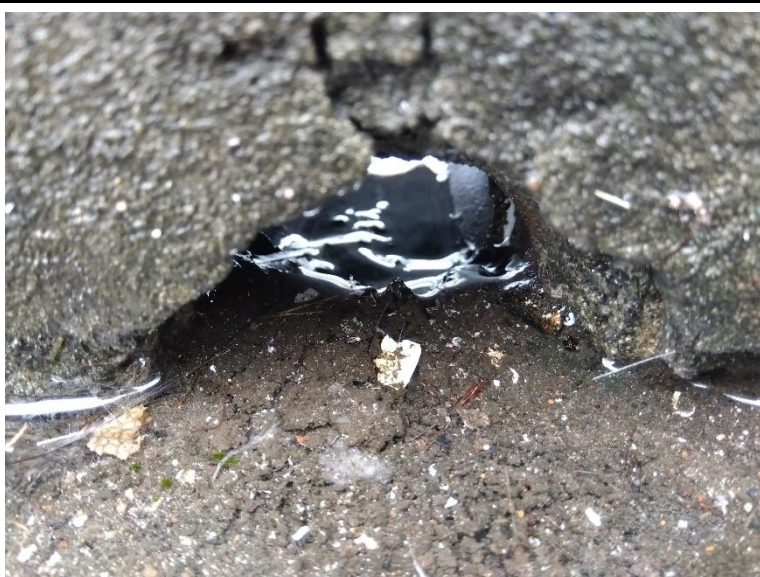
同 上(ドレン接続状況)

※鋼製管発錆による腐食あり
現状漏水が確認されていない。

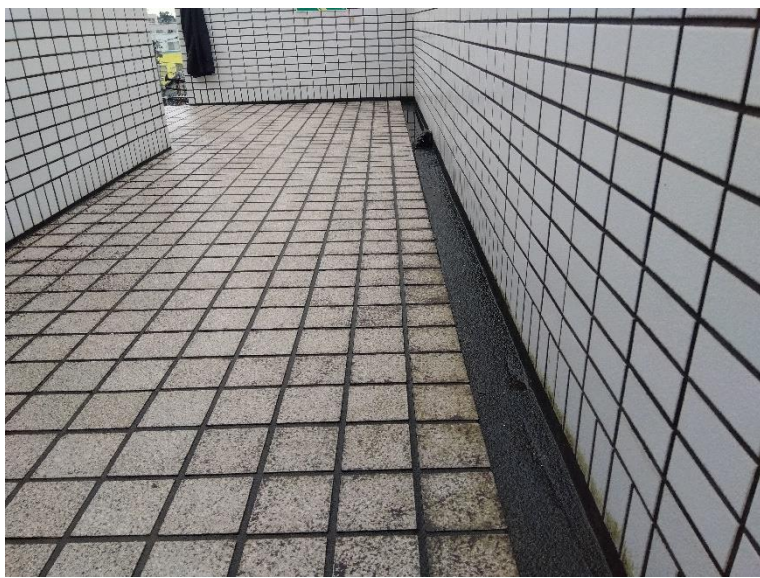
施工前(階段側)

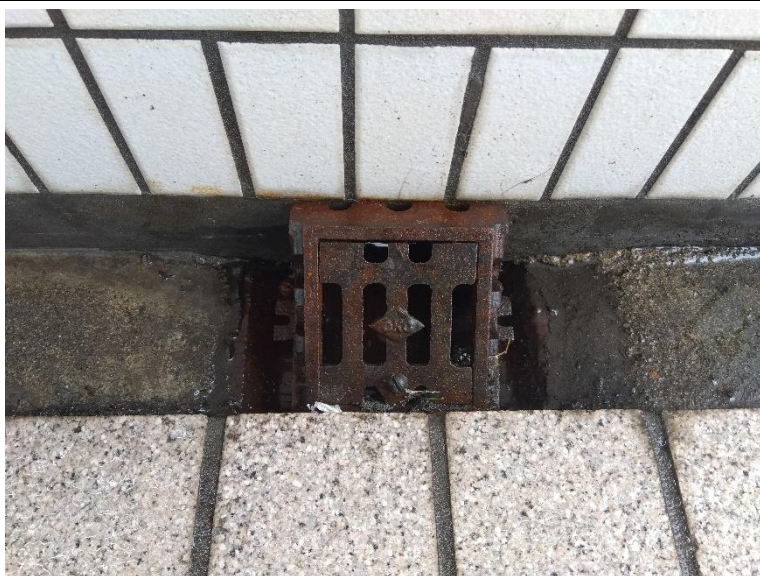
同 上(既存ストレーナー)

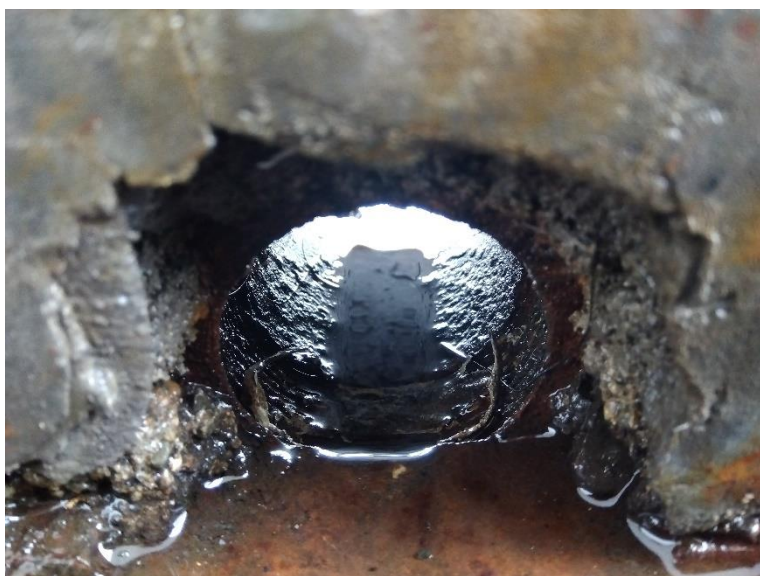
同 上(ドレン接続状況)

※鋼製管発錆による腐食あり
下階への漏水が確認された。
